Gemeinde Niederwil
Gemeindehaus

Bericht Überprüfung Tragwerk und Erdbebensicherheit

Niederrohrdorf, 15.2.2021

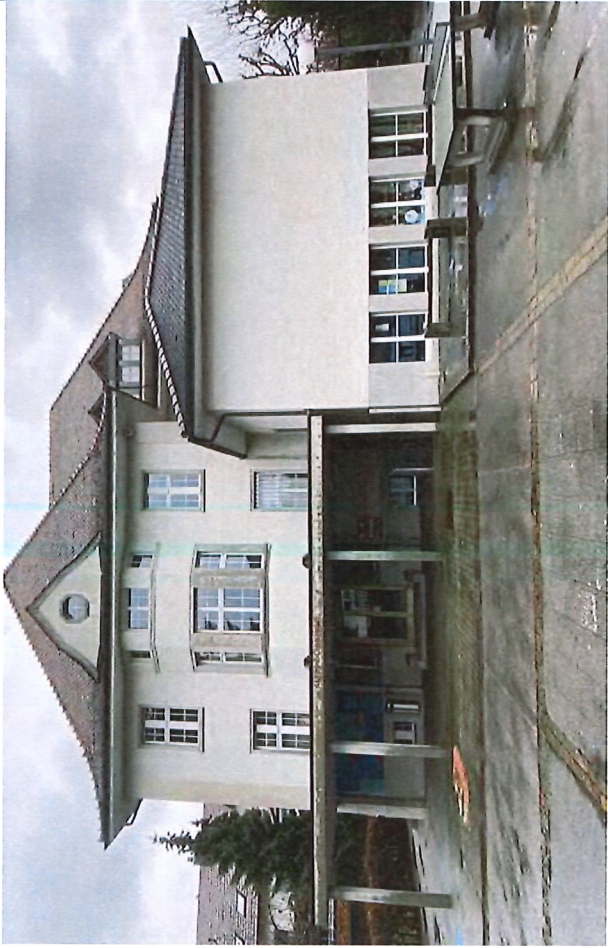
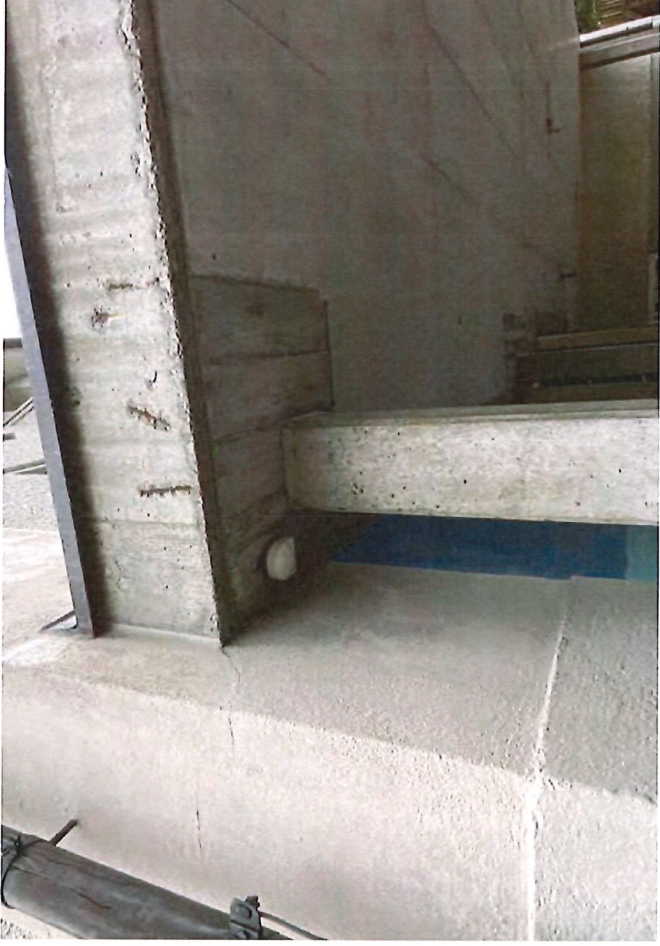
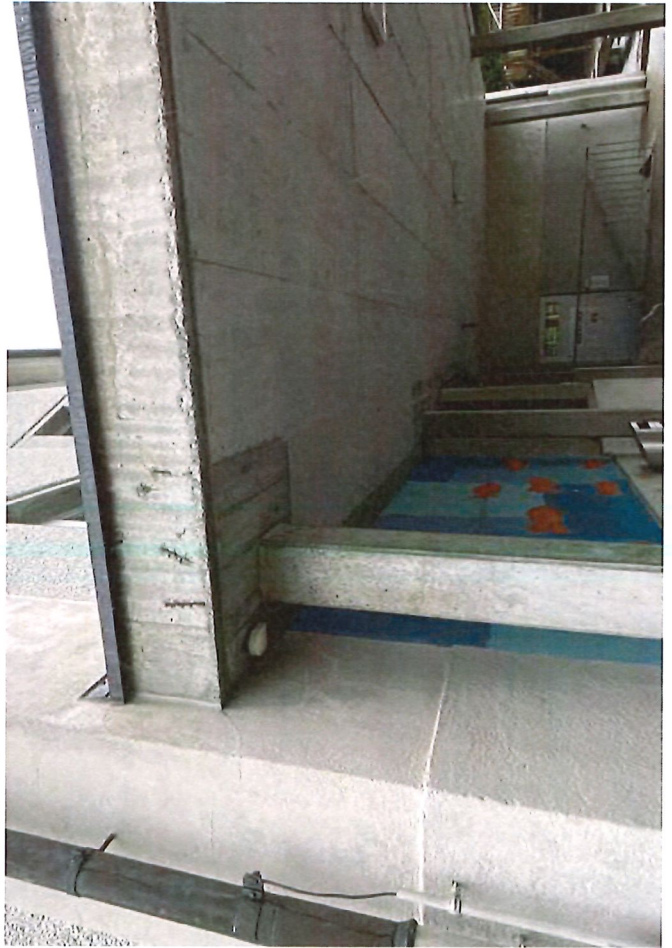
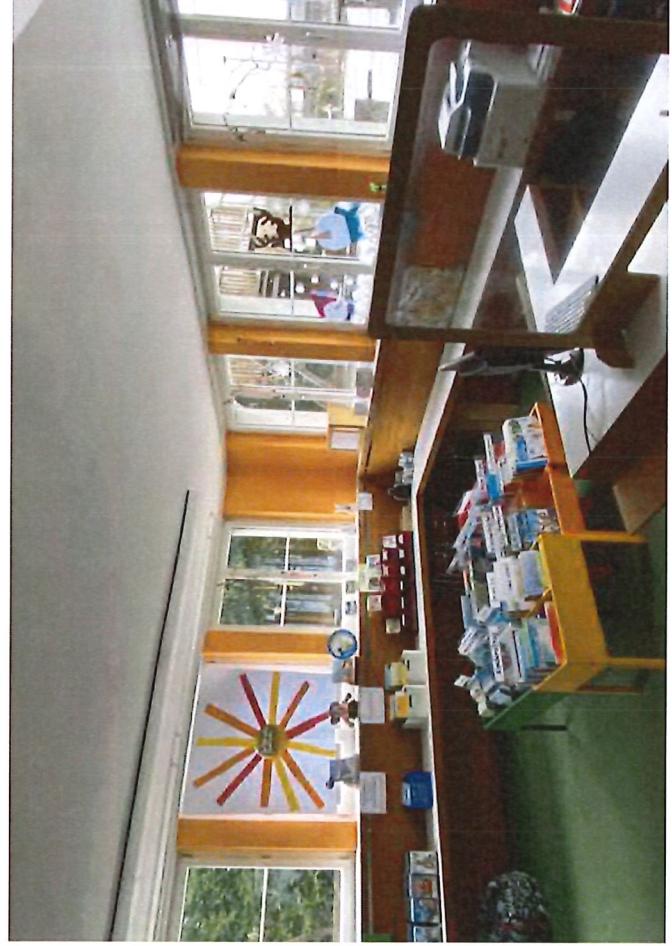
Südfassade, überdeckter Vorplatz, Anbau Bibliothek

Das Tragwerk ist allgemein in einem guten Zustand. Es sind wenig Gebäuderisse ersichtlich. Einzig im Schulhaussaal sind im Sturzbereich über dem Notausgang Risse ersichtlich (nicht tragsicherheitsrelevant). Im Aussenbereich sind an der Betondecke des überdeckten Vorplatzes Korrosionsschäden ersichtlich. Im Sockelbereich, insbesondere an der Südfassade, konnten wir feine Risse feststellen.

Im Zuge eines Umbaus, bzw. einer Sanierung sind beim Betonvordach an der Südfassade kleine Betonsanierungsarbeiten auszuführen (wenige rostige Stellen). Die feinen Risse im Sockelbereich sind von einem Fachmann zu schliessen, damit kein Wasser in die Risse eintreten und Schaden verursachen kann.

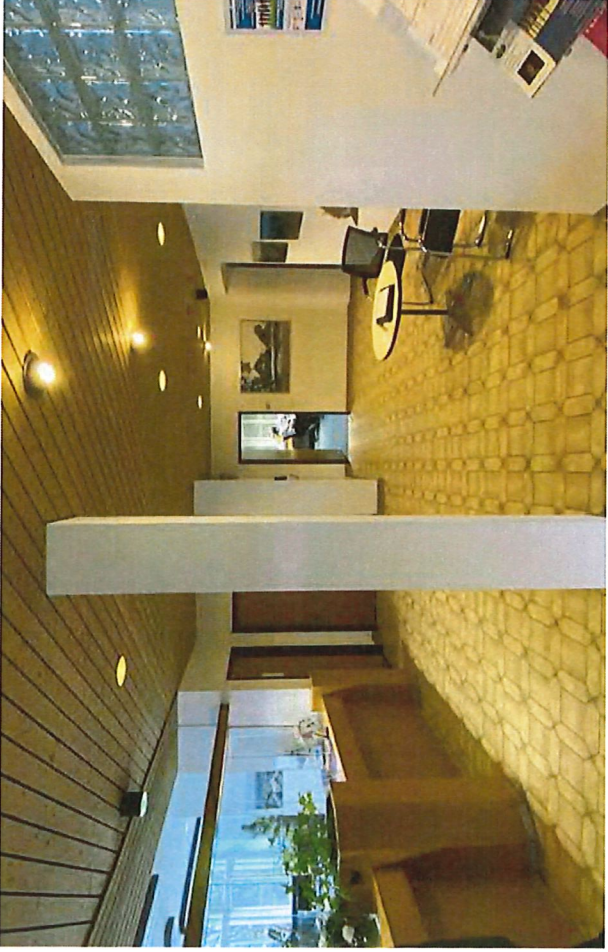
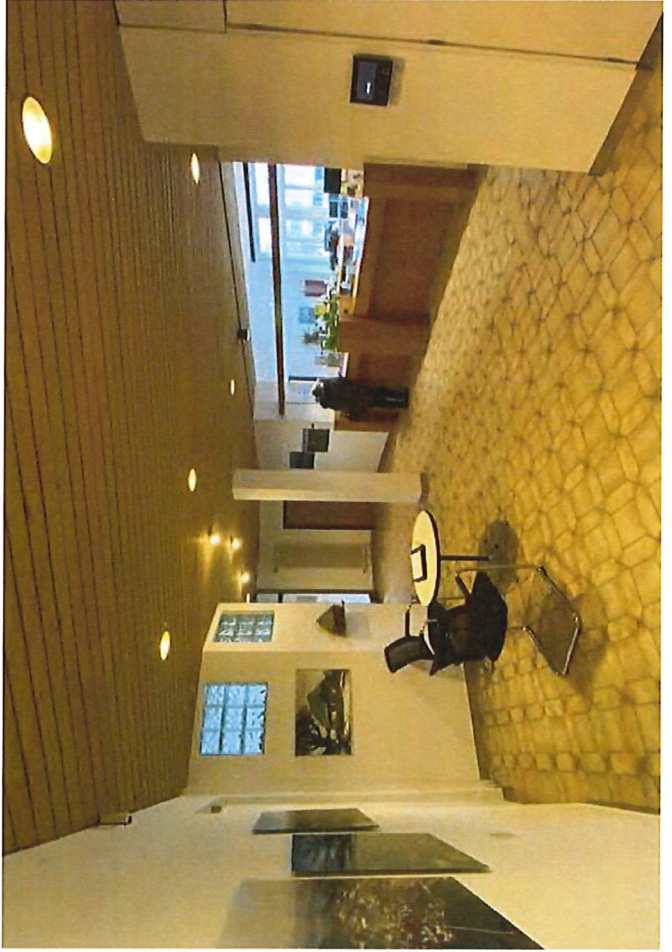
Erdgeschoss (Umbau 1985)

Das Erdgeschoss wurde 1985 umgebaut. Insbesondere wurde die tragende Mittelwand ausgebrochen und durch eine Stahlkonstruktion (Träger, Stützen) ersetzt. Wie wir aus den gesichteten Ingenieur-Umbauplänen erkennen konnten, wurde die Konstruktion fachgerecht ausgeführt (verschweisste Anschlüsse, genügend steife Konstruktion). Durch diese Massnahme wurde die Erdbebensicherheit reduziert (vgl. Punkt 4.4)

Die Stahlkonstruktion des Umbaus von 1985 überträgt weniger horizontale Kräfte (Erdbeben) als die ursprüngliche fast 6.0 m lange Längs-Mittelwand, insbesondere da in den Geschossen darüber und darunter ebenfalls die Mitteltragwand besteht. Dies hat jedoch auf die Gesamtstabilität des Gebäudes einen sehr geringen Einfluss, da die Stabilität in Querrichtung des Gebäudes massgebend ist (siehe unten Pkt. 4.5).

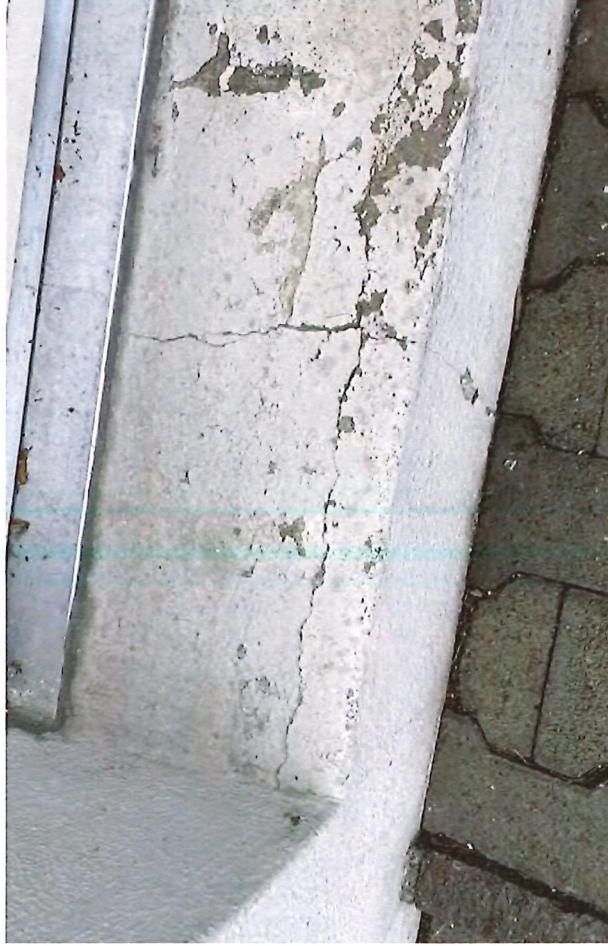
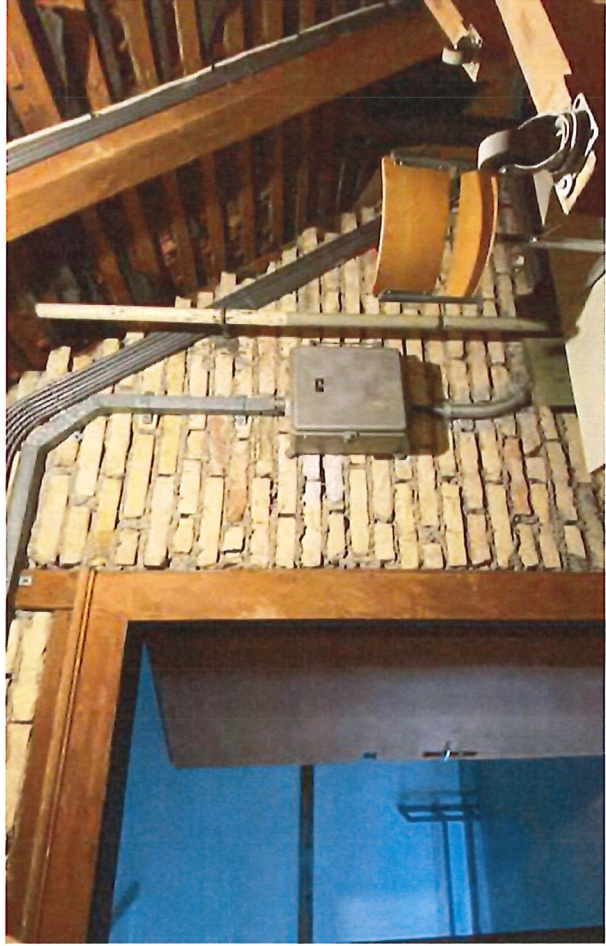
Risse im Sockelbereich

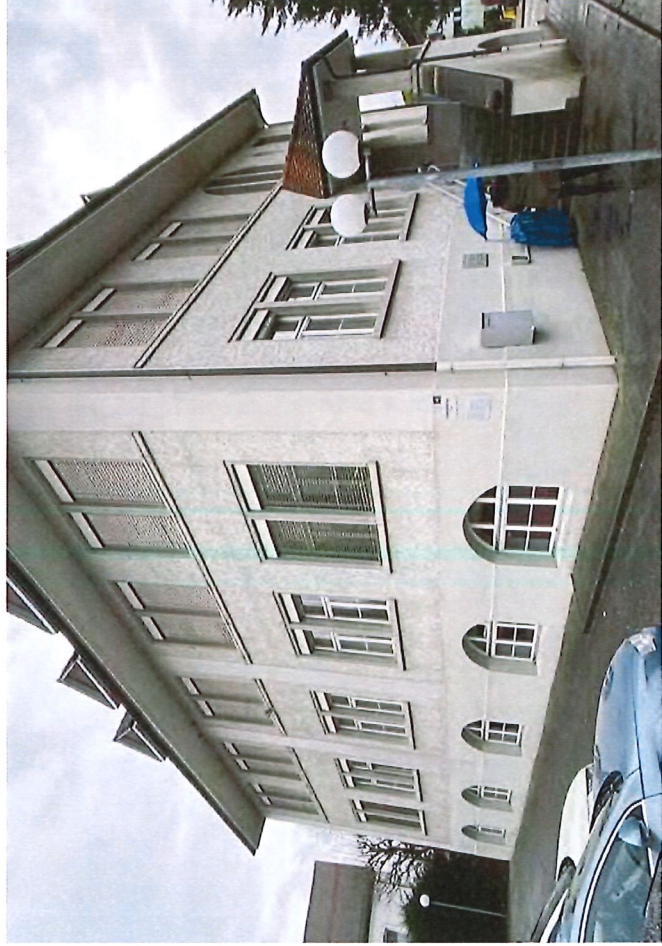
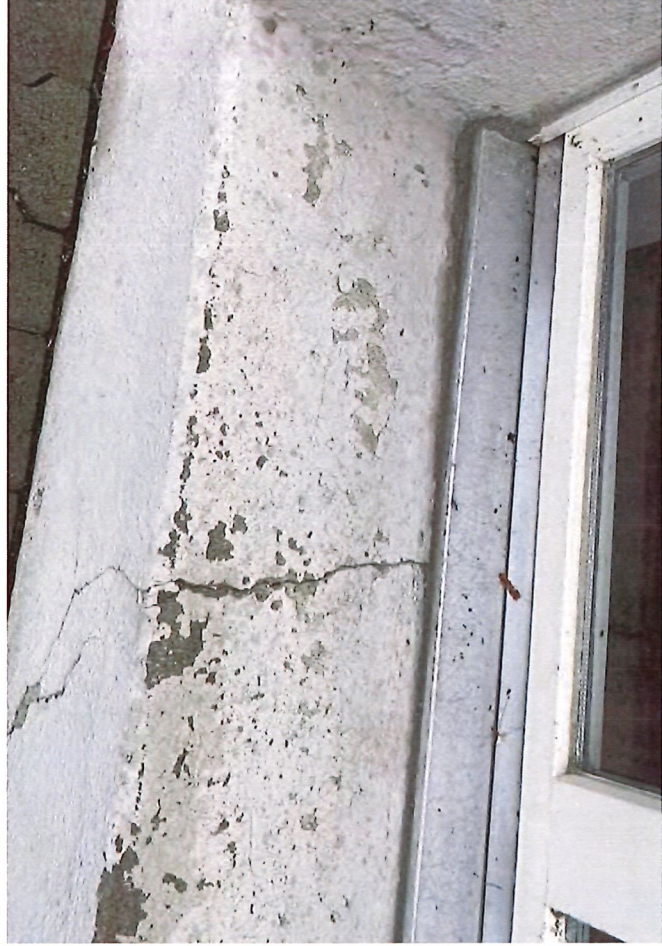
Die Aussenwände sind massiv, ca. 80 cm im UG und 55 bis 45 cm vom EG bis 2.OG. Im Untergeschoss bestehen die Aussenwände vermutlich aus Stampfbeton, in den oberirdischen Geschossen vermutlich aus Natursteinen (Bruchsteinmauerwerk). Wir gehen davon aus, dass die Aussenwände von EG bis DG aus diesem Bruchsteinmauerwerk bestehen. Sondagen wurden keine gemacht. Im Dachgeschoss ist ersichtlich, dass die Innenwand aus Klinkersteinen erstellt wurden (vgl. Foto im Anhang).

Klinkerstein Innenwand DG

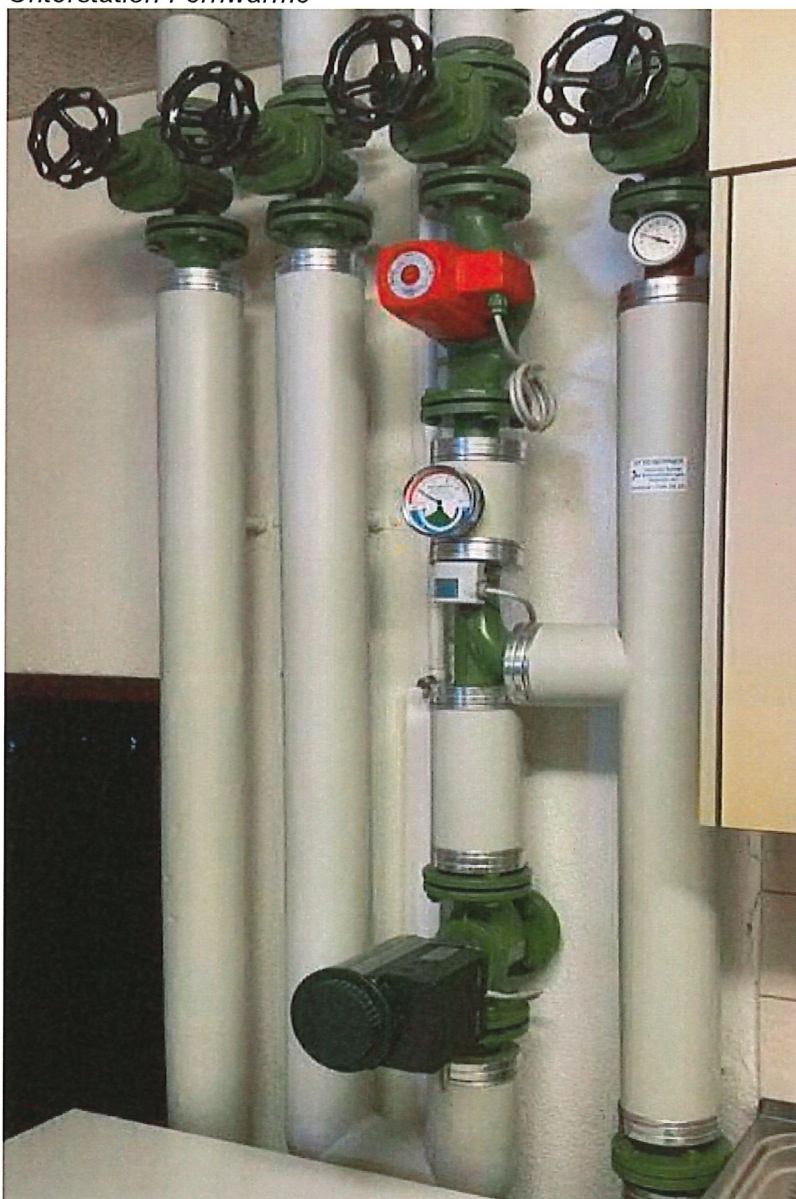
Unterstation Fernwärme

Die Anlagenteile befinden sich in einem guten Zustand, sind aber in die Jahre gekommen und sollten im Zuge der Gebäude Sanierungen teilweise ersetzt werden.

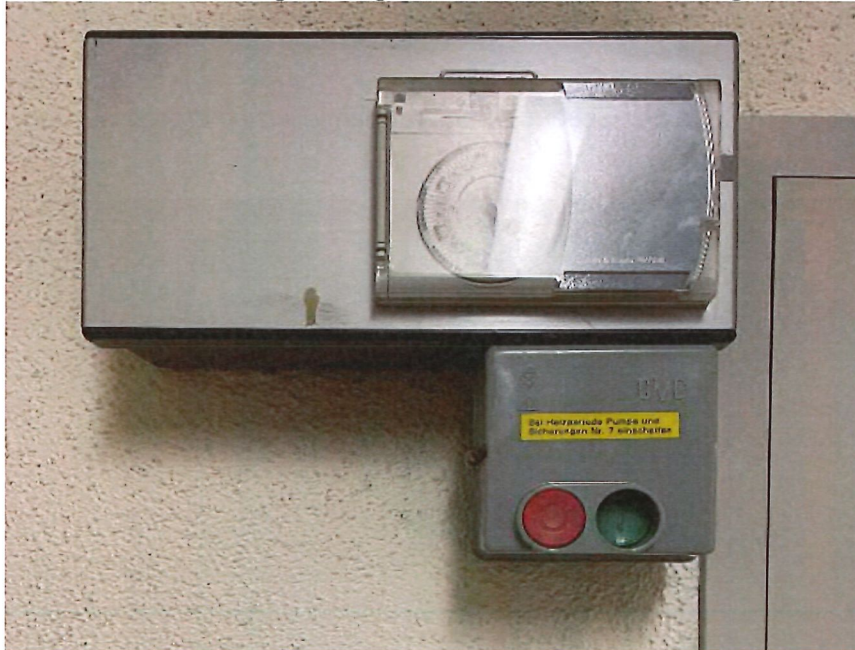
Regulierung (Witterungsgeführt) erfolgt ab dem Regler im Schaltschrank.

Schaltschrank mit Regulierung in der Kleinküche im Untergeschoss

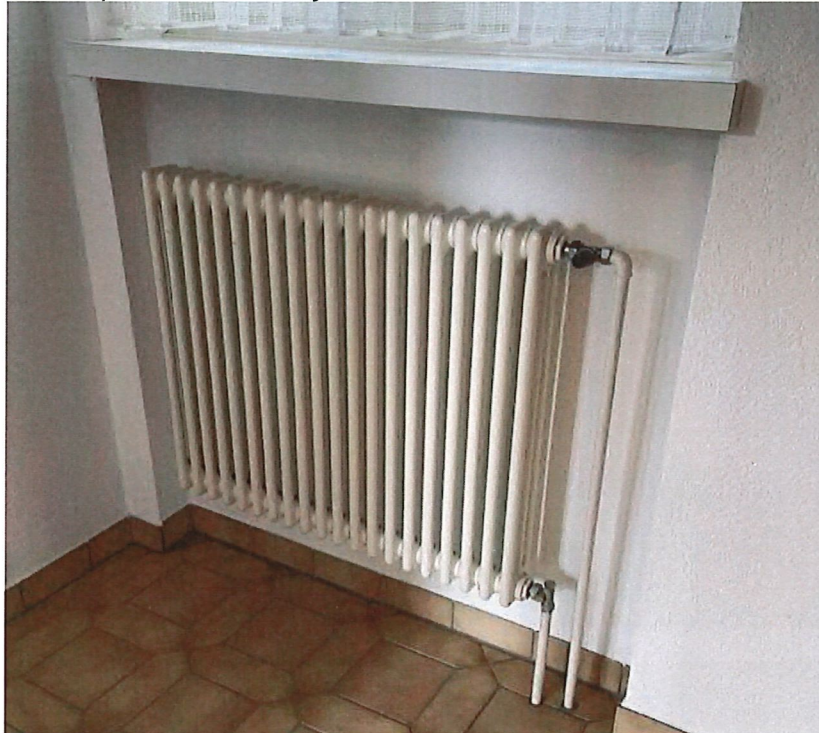
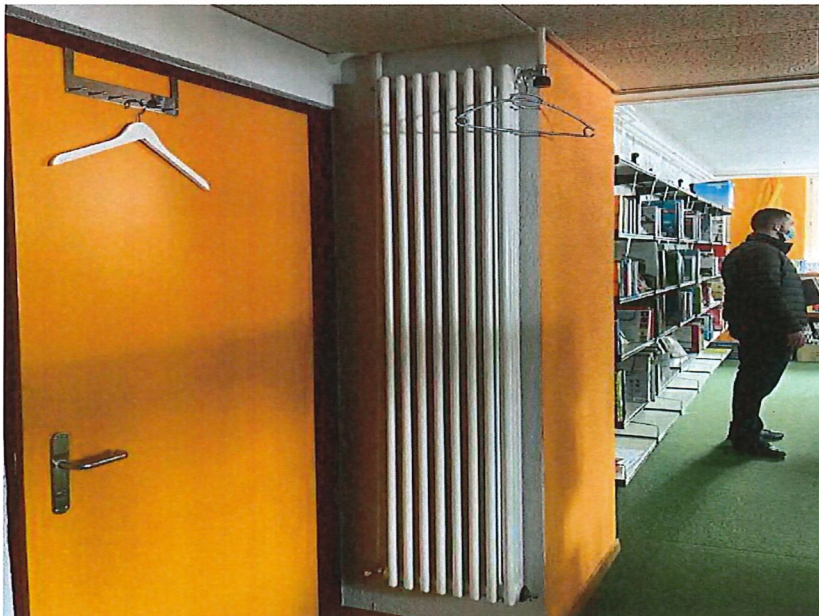
Die Wärmeverteilung (Aufputz) erfolgt über Heizkörper. Die Heizkörper bleiben so weit wie möglich erhalten.

Heizkörper im Zweirohrsystem erschlossen

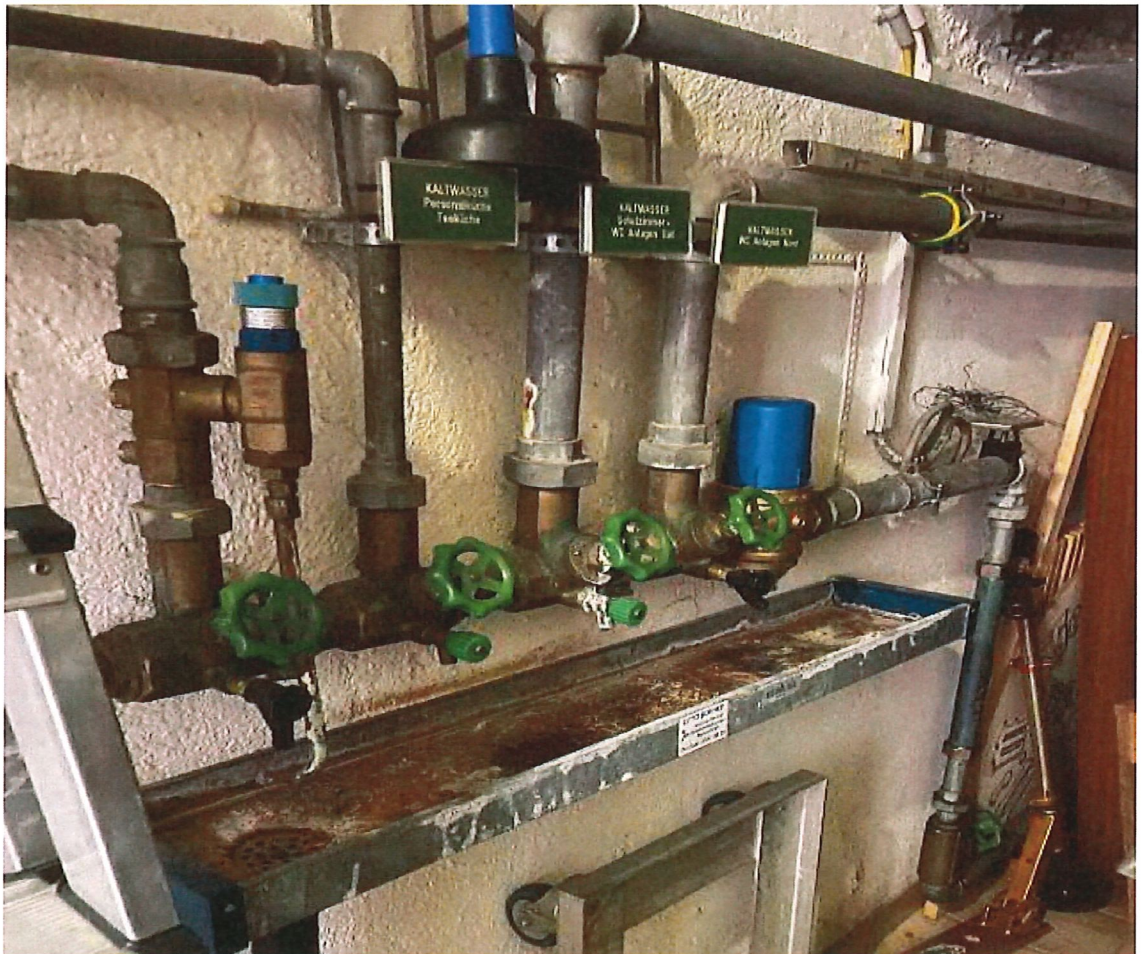
Das gesamte Leitungsnetz wurde mit verzinkten Leitungen ausgeführt.

Sanitärverteiler im Abwart Raum UG

Verzinkte Leitungen für Kalt- und Warmwasser haben eine Lebensdauer von ca. 20 Jahren, die verzinkten Leitungen sind nicht mehr vor Korrosion geschützt da sich die Schutzschicht (Zink) über die Jahre abbaut und der Schutz vor Korrosion damit nicht mehr gewährleistet ist.

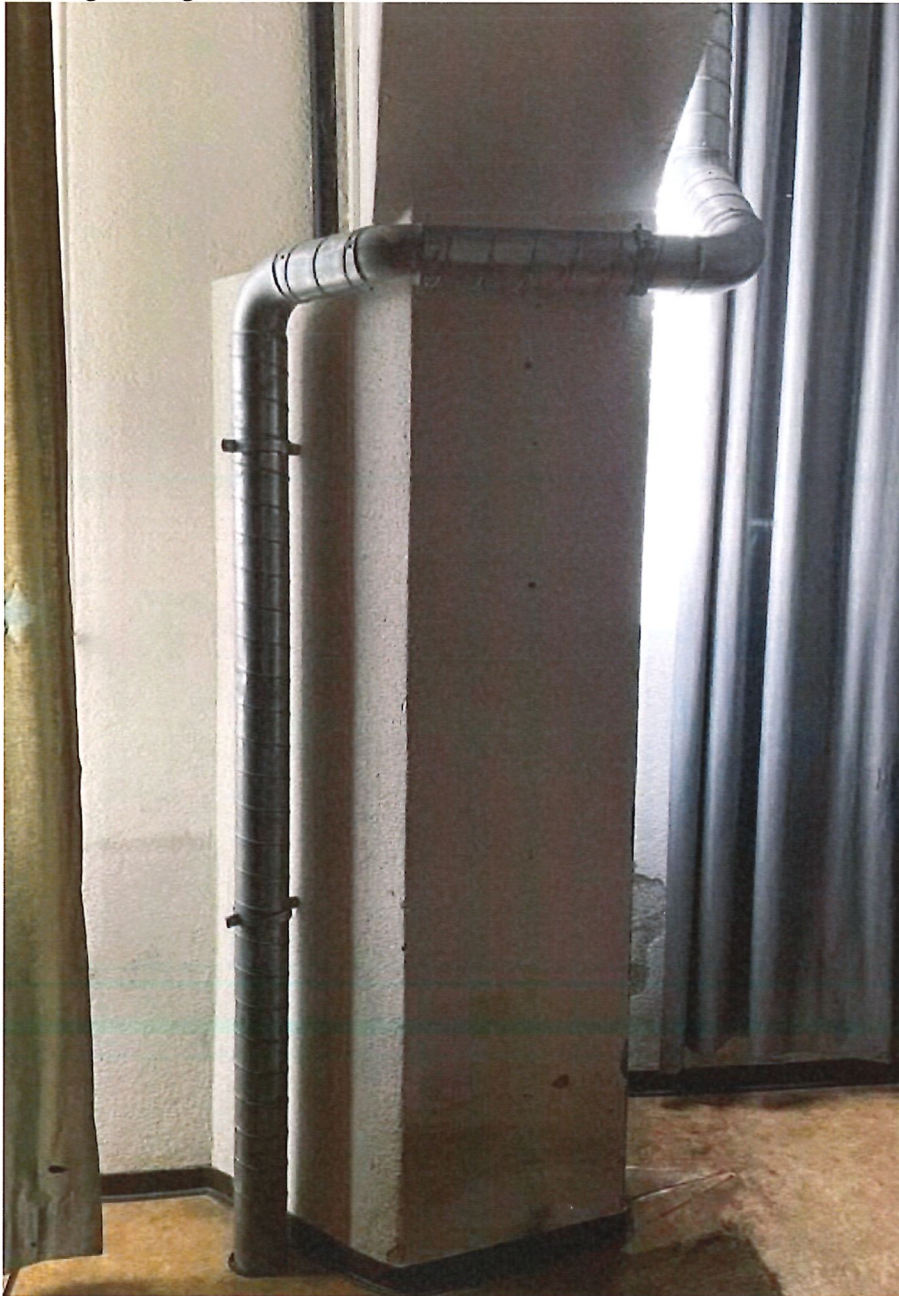
Es befinden sich keine Abluftanlagen in den Nasszellen oder Küchen. Im Bereich der Bühne (Untergeschoss) wird eine Lüftungsleitung ins Freie geführt, Zweck unbekannt.

Lüftungsleitung bei Bühne

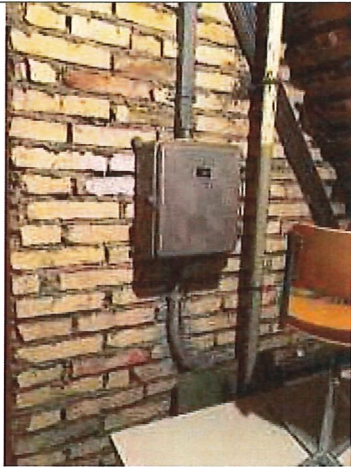
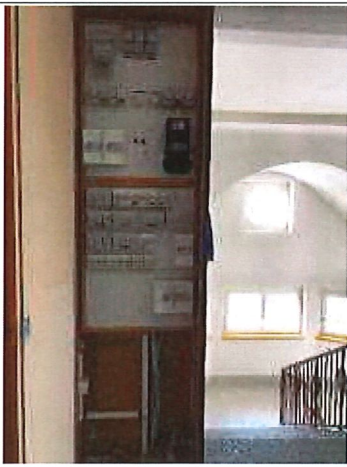
Hauptverteilung	BKP 231.21
Zustand -> D	
<p>Kurzbeschreibung</p> <p>Der Anschlusskasten des energieliefernden Werkes befindet sich im Dachgeschoss und ist sehr schlecht zugänglich. Die Hauptverteilung befindet sich im Dachgeschoss im Treppenhaus. Die Verteilung ist asbesthaltig und entspricht nicht mehr dem heutigen Stand der Technik, zumal sich die Verteilung im Fluchttreppenhaus (Brandschutz).</p> <p>Sobald die ersten Umbauarbeiten erfolgen, muss die Hauptverteilung ausgewechselt werden, sowie der Standort neu definiert werden. In diesem Zusammenhang stellt sich dann auch die Frage, ob der Anschlusskasten im Estrich noch am richtigen Ort ist.</p>	
Foto 1	Foto 2

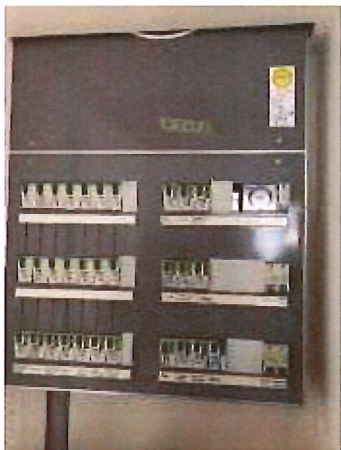
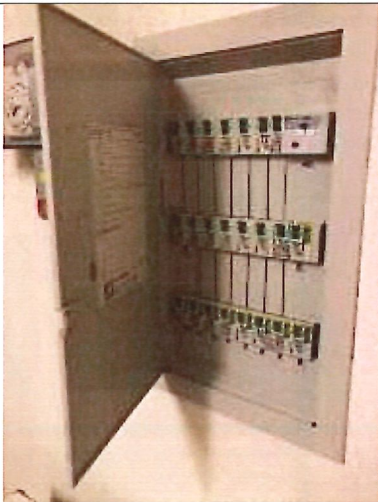
Unterverteilungen	BKP 231.22
Zustand -> C-D	
<p>Kurzbeschreibung</p> <p>Die Erschliessung der Unterverteiler erfolgt von der Hauptverteilung im Dachgeschoss.</p> <p>Die Unterverteiler sind in einem angejahrten bis guten Zustand. Als problematisch zu beachten ist die Ersatzteilverfügbarkeit der angejahrten Unterverteiler und das Nichtvorhandensein von Fehlerstromschutzschalter, welche heute eine Pflicht sind. Sobald Umbauarbeiten stattfinden müssen Fehlerstromschutzschalter eingebaut werden. So wie die Verteilungen heute aussehen, ist dieser Platz nicht vorhanden, sodass die Unterverteilungen ausgewechselt werden müssen.</p> <p>Spätestens vor dem nächsten Sanierungszyklus sind diese nochmals zu bewerten.</p>	
Foto 1	Foto 2

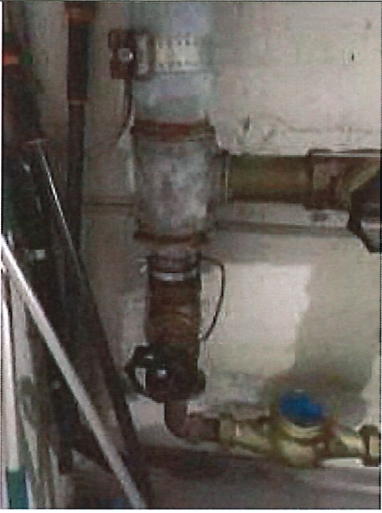
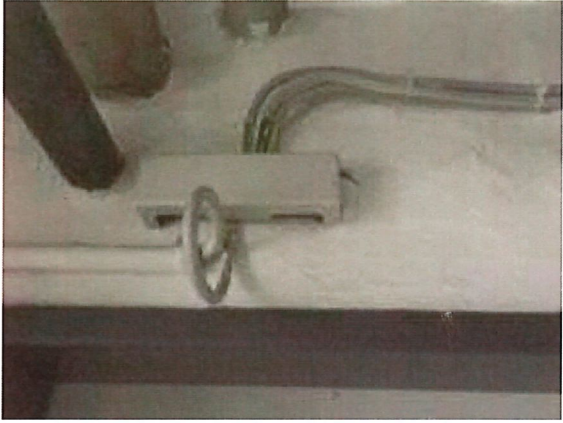
Erdungen und Schutzpotenzialausgleich	BKP 232.1
Zustand -> B	
<p>Kurzbeschreibung</p> <p>Die Erdung und der Schutzpotenzialausgleich sind an den jeweilig notwendigen Positionen richtig ausgeführt. Der Zustand der Erdungen und der Schutzpotenzialausgleichs Installationen ist in einen guten Zustand, daher sehen wir keinen Handlungsbedarf.</p> <p>Daher empfehlen wir für die Erdungen und der Schutzpotenzialausgleichs Installationen nebst den Wartungs- und Unterhaltsarbeiten momentan keine weiteren Massnahmen. Spätestens vor dem nächsten Sanierungszyklus sind diese nochmals zu bewerten.</p>	
Foto 1	Foto 2

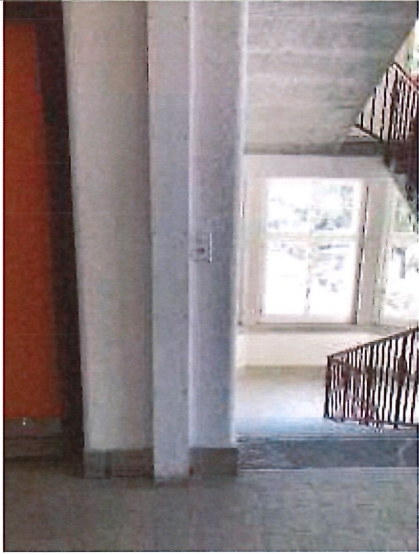
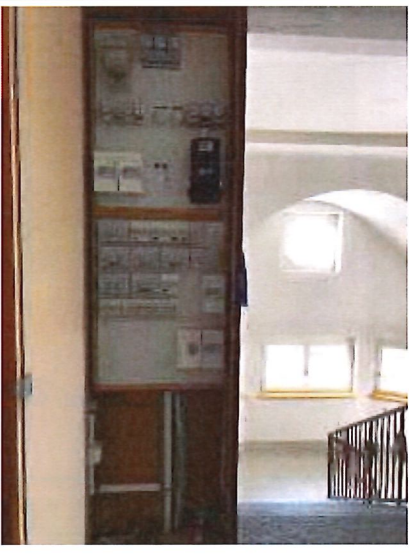
Haupt- und Steigleitungen	BKP 232.4
Zustand -> C-D	
<p>Kurzbeschreibung</p> <p>Die Erschliessungsleitungen (Steigleitung) ist im Fluchttreppenhaus geführt. Diese Leitungsführung ist heute nicht mehr erlaubt und muss bei der nächsten Sanierungsmassnahme geändert werden. Heutzutage dürfen keine Leitungen mehr im Fluchttreppenhaus geführt werden, welche nicht fürs Treppenhaus sind.</p> <p>Daher empfehlen wir für die Haupt- und Steigleitungen grundsätzlich nebst den Wartungs- und Unterhaltsarbeiten momentan keine weiteren Massnahmen. Spätestens vor dem nächsten Sanierungszyklus sind diese nochmals zu bewerten.</p>	
Foto 1	Foto 2

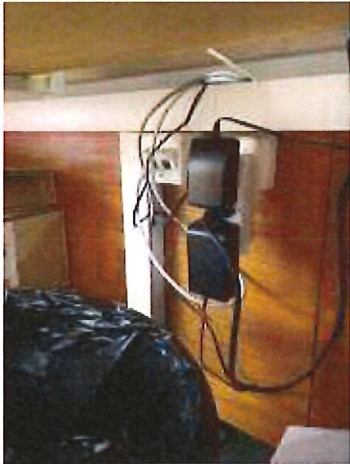
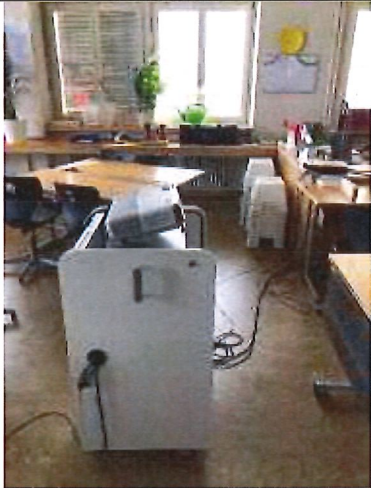
Kraftinstallationen	BKP 232.6
Zustand -> C-D	
<p>Kurzbeschreibung</p> <p>Die Steckdoseninstallationen für die verschiedenen Räume sind immer wieder erweitert worden, aber es besteht kein flexibles und erweiterbares Konzept. Zur Zeit genügen diese Installationen, auch wenn teilweise Stolperfallen (Bild 2) vorhanden sind.</p> <p>Daher empfehlen wir für die Kraftinstallationen grundsätzlich nebst den Wartungs- und Unterhaltsarbeiten momentan keine weiteren Massnahmen. Spätestens vor dem nächsten Sanierungszyklus sind diese nochmals zu bewerten und ein flexibles Brüstungskonzept zu diskutieren.</p>	
Foto 1	Foto 2

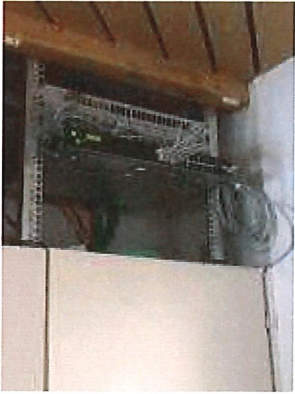
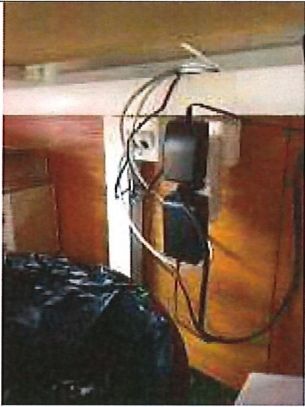
UKV Anlage		BKP 235.5 / 236.4	
Zustand -> C-D			
<p>Kurzbeschreibung</p> <p>Die Büroarbeitsplätze wurden mit UKV Anschlüssen nachgerüstet. Ein Konzept ist nicht vorhanden und zusätzliche Installationen können nur mühsam erstellt werden.</p> <p>Das UKV Rack befindet sich in der Eingangshalle der Gemeinde und durch die Einbautiefe musste die Schranktüre entfernt werden.</p> <p>Zur Zeit kann dies so belassen werden, aber wir empfehlen, die Kommunikationserschliessung nebst den Wartungs- und Unterhaltsarbeiten im nächsten Sanierungszyklus zeitnah zu ersetzen und das UKV Rack an einen anderen Ort zu verschieben.</p>			
Foto 1		Foto 2

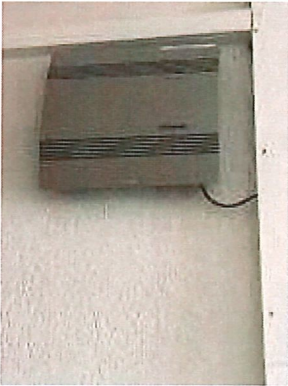
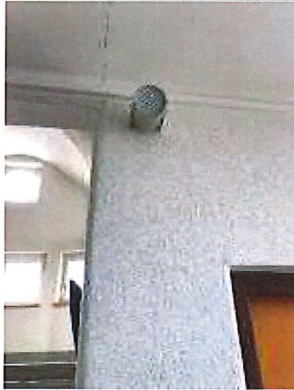
Gonganlage		BKP 235.6 / 236.6	
Zustand -> B			
<p>Kurzbeschreibung</p> <p>Die Gonganlage ist bestehend und es ist zur Zeit kein Handlungsbedarf bekannt.</p> <p>Daher empfehlen wir für die Gonganlage und Installationen nebst den Wartungs- und Unterhaltsarbeiten momentan keine weiteren Massnahmen. Spätestens vor dem nächsten Sanierungszyklus sind diese nochmals zu bewerten.</p>			
Foto 1		Foto 2
