Gemeinde Niederwil
Gemeindehaus

Bericht Überprüfung Tragwerk und Erdbebensicherheit

Niederrohrdorf, 15.2.2021

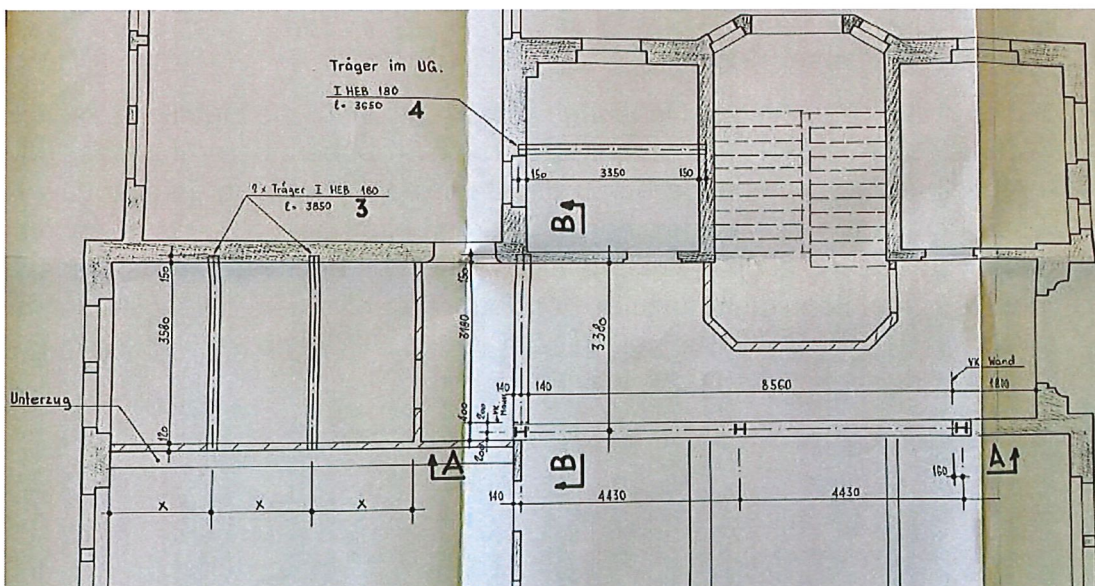
Das Erdgeschoss wurde 1985 umgebaut. Insbesondere wurde die tragende Mittelwand ausgebrochen und durch eine Stahlkonstruktion (Träger, Stützen) ersetzt. Wie wir aus den gesichteten Ingenieur-Umbauplänen erkennen konnten, wurde die Konstruktion fachgerecht ausgeführt (verschweisste Anschlüsse, genügend steife Konstruktion). Durch diese Massnahme wurde die Erdbebensicherheit reduziert (vgl. Punkt 4.4)

Die Stahlkonstruktion des Umbaus von 1985 überträgt weniger horizontale Kräfte (Erdbeben) als die ursprüngliche fast 6.0 m lange Längs-Mittelwand, insbesondere da in den Geschossen darüber und darunter ebenfalls die Mitteltragwand besteht. Dies hat jedoch auf die Gesamtstabilität des Gebäudes einen sehr geringen Einfluss, da die Stabilität in Querrichtung des Gebäudes massgebend ist (siehe unten Pkt. 4.5).

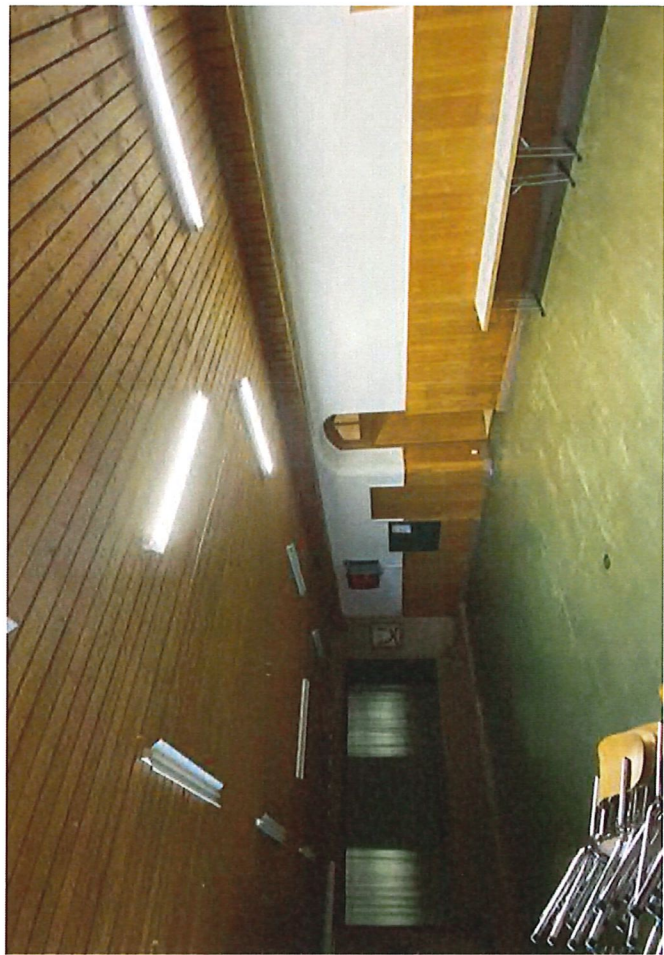
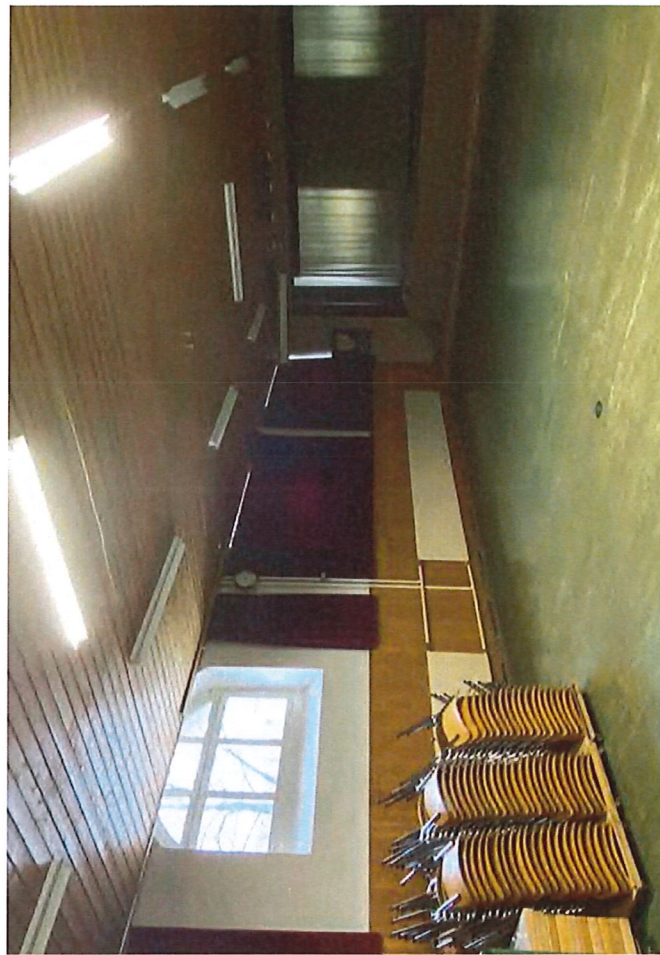
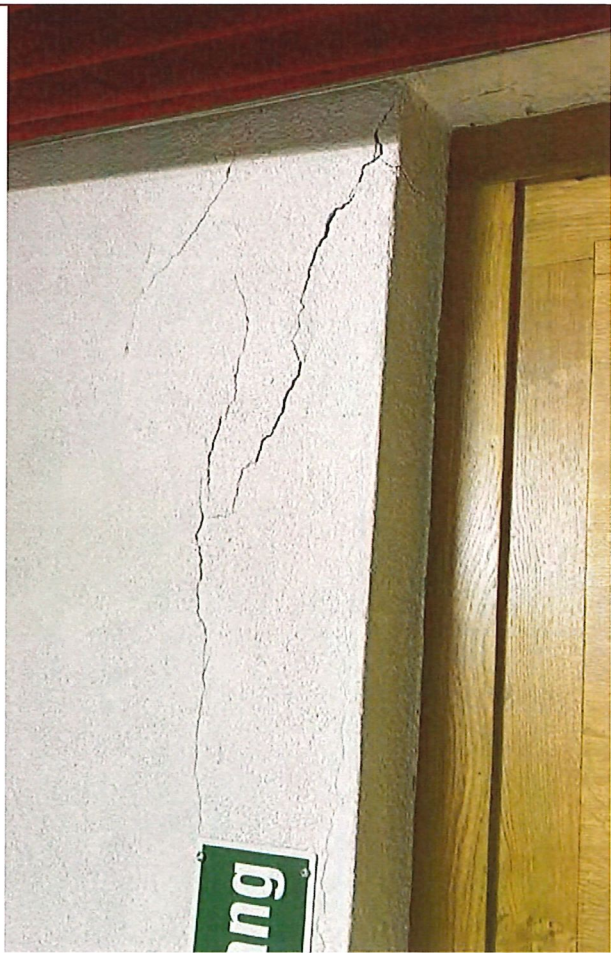
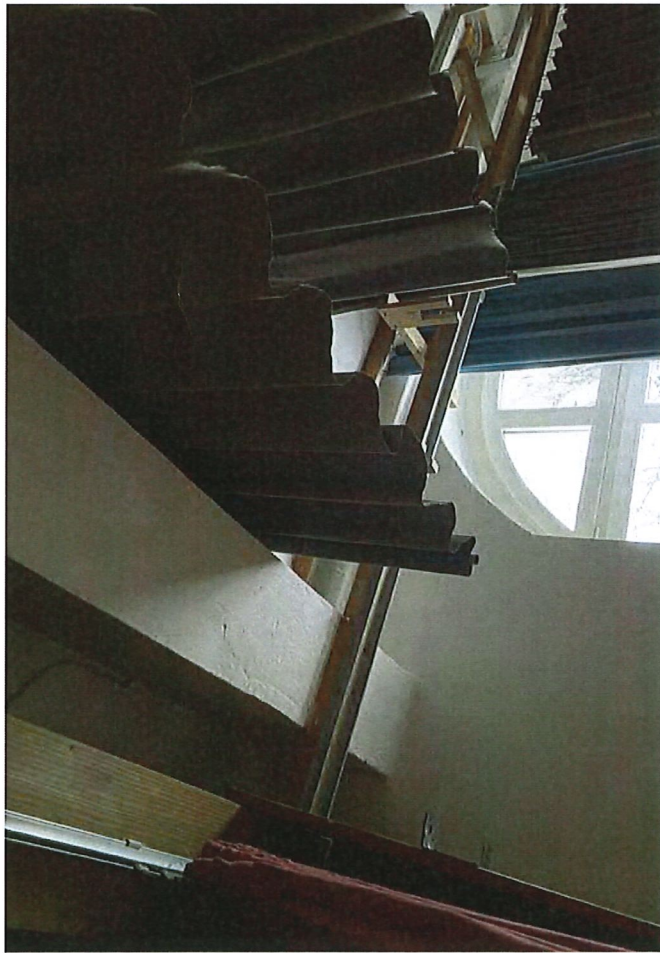
Schulhaussaal (UG)

Das Tragwerk ist allgemein in einem guten Zustand. Es sind wenig Gebäuderisse ersichtlich. Einzig im Schulhaussaal sind im Sturzbereich über dem Notausgang Risse ersichtlich (nicht tragsicherheitsrelevant). Im Aussenbereich sind an der Betondecke des überdeckten Vorplatzes Korrosionsschäden ersichtlich. Im Sockelbereich, insbesondere an der Südfassade, konnten wir feine Risse feststellen.
